**REABILITAÇÃO DE EDIFÍCIOS DE HABITAÇÃO SOCIAL
BAIRRO DE SANTIAGO – AVEIRO**

BLOCOS B6, B7, B9, B17, B25, B29, B30, B35 E B36

BLOCOS P1, P2 E P4

PROJETO DE EXECUÇÃO

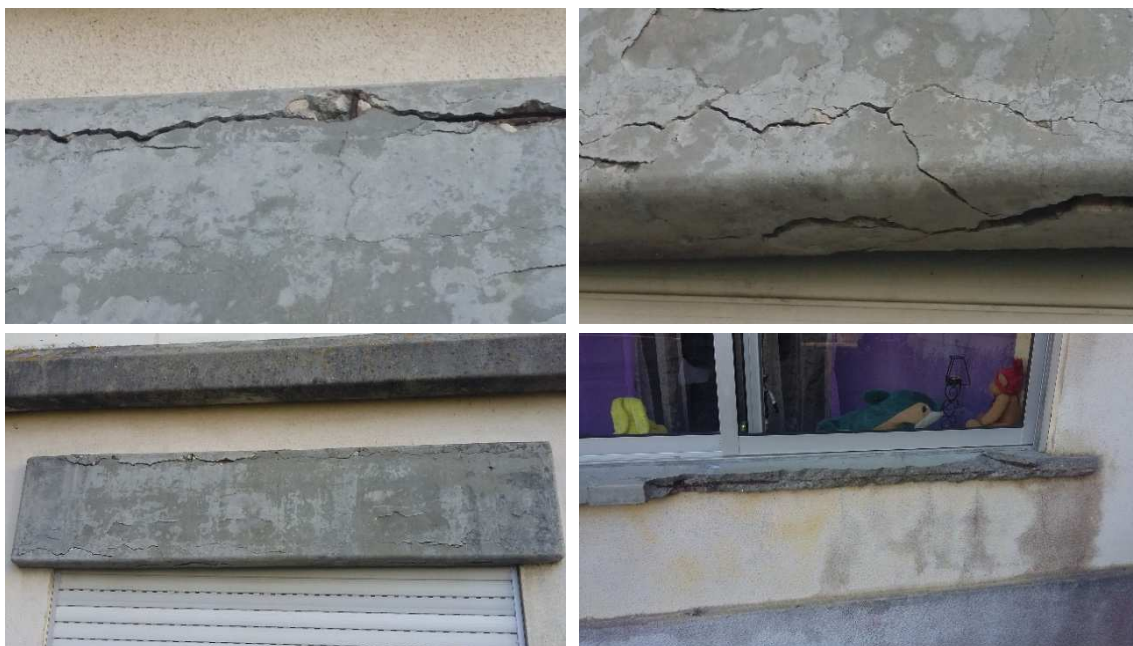
Ao nível do rés-do-chão, como se referiu, as fachadas foram construídas com alvenaria, os peitoris são elementos de betão pré-fabricado (a maior parte em muito mau estado) (Figura 9) e as janelas têm dimensões superiores às dos pisos superiores.

Figura 9 – Caixas de estores e peitoris no rés-do-chão em mau estado

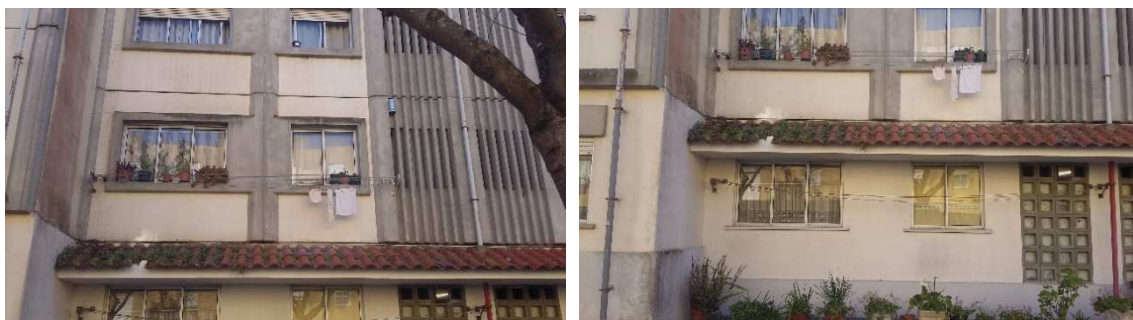
Na fachada principal, existe uma zona central recuada e uma cobertura (entre o rés-do-chão e o 1º piso (Figura 10)) revestida a telha.

Figura 10 – Cobertura revestida a telha, entre o rés-do-chão e o 1º piso.

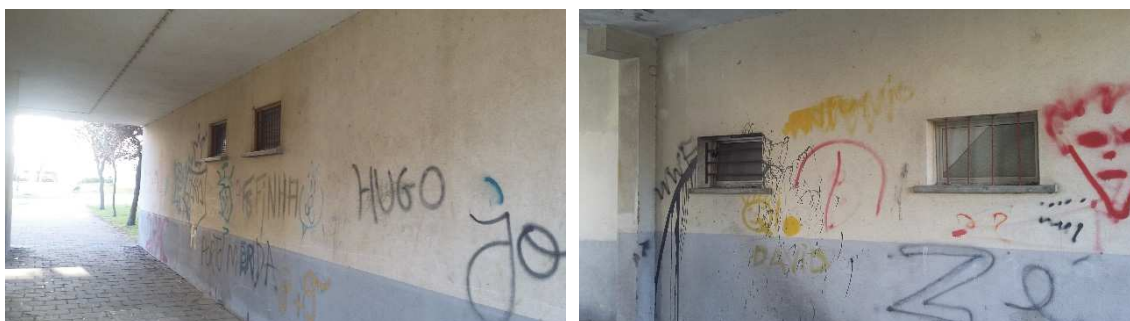
Os Blocos B17 e P1, P2 e P4 apresentam, ao nível do rés-do-chão, passagens (Figura 11).

Figura 11 – Passagem existente nos blocos tipo “P” e B17.
