# Câmara Municipal de Aveiro. Reabilitação de Edifícios de Habitação Social Bairro de Santiago - Blocos B6, B7, B9, B17, B25, B29, B30, B35, B36, P1, P2 e P4

# Reabilitação de Edifícios de Habitação Social no Bairro de Santiago, Aveiro

## Blocos B6, B7, B9, B17, B25, B29, B30, B35, B36, P1, P2 e P4

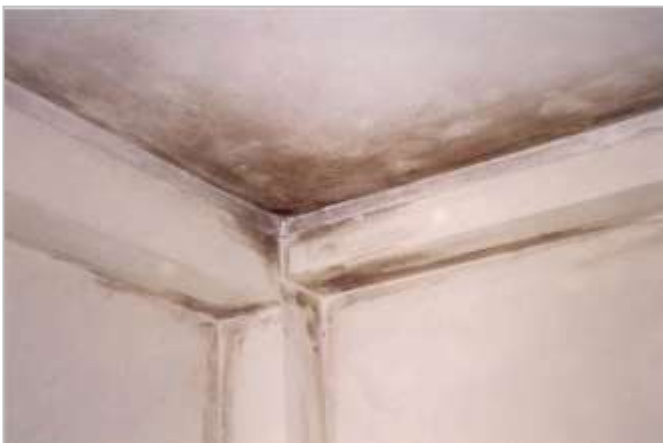
MANCHAS EM TETOS

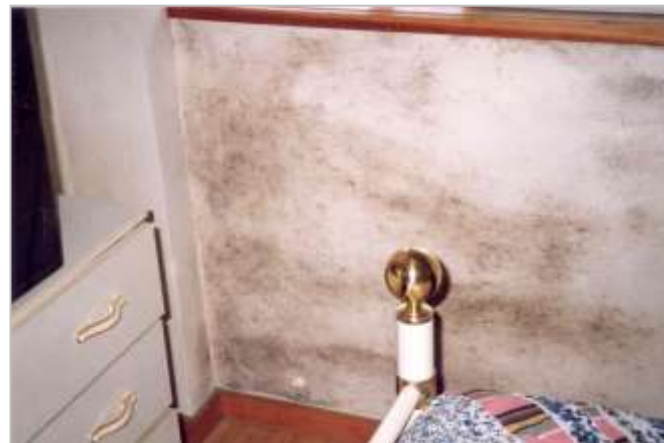
INFILTRAÇÃO DE ÁGUA PELO CONTORNO DOS VÃOS

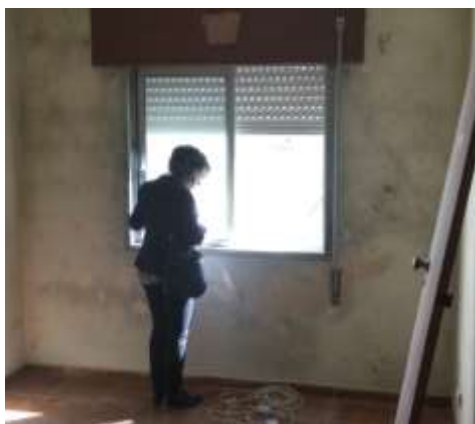
MANCHAS EM PAREDES

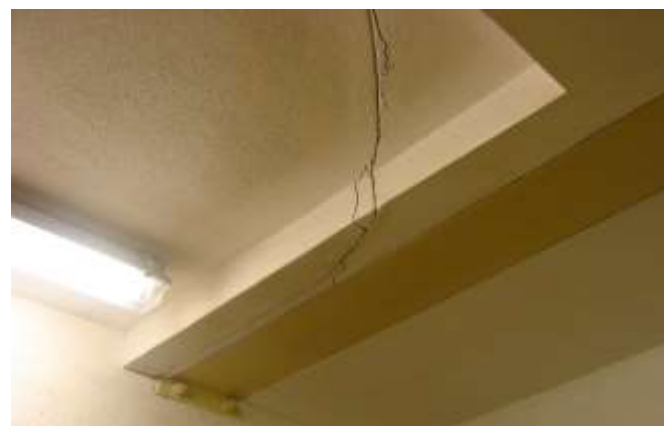
FISSURAS (EM TETOS E PAREDES)

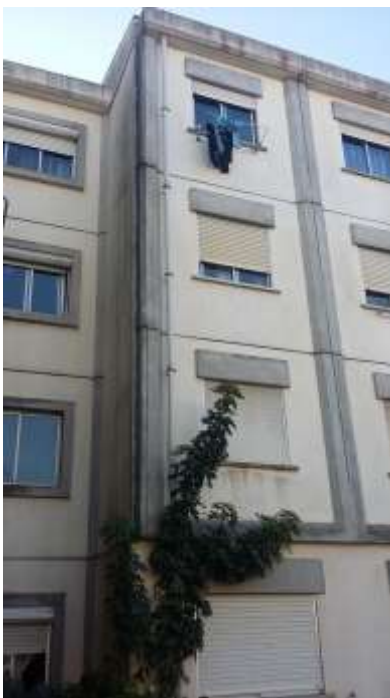
INFILTRAÇÃO DE ÁGUA

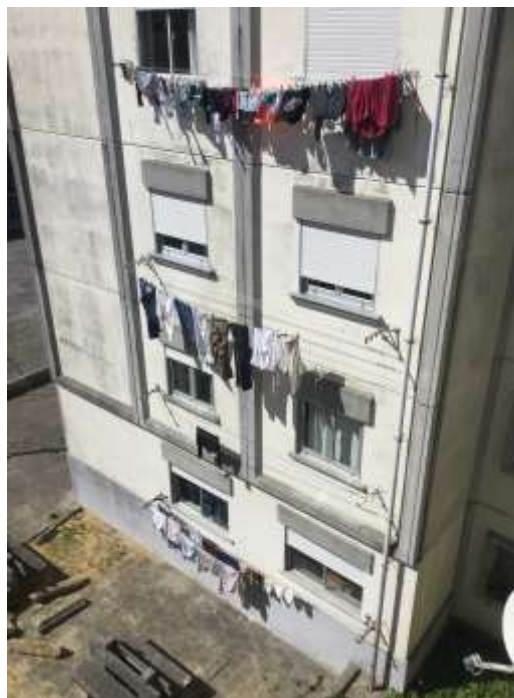
CONDENSAÇÃO
