PONTE DE S. JOÃO SOBRE O CANAL DE SÃO ROQUE	
CONDURIL - ENGENHARIA, S.A	PROJETO DE EXECUÇÃO – MEMÓRIA DESCRITIVA	REF. Nº 438.1700

PONTE DE S. JOÃO SOBRE O CANAL DE SÃO ROQUE
SUBSTITUIÇÃO DA OBRA DE ARTE
PROJETO DE EXECUÇÃO

MEMÓRIA DESCRITIVA E JUSTIFICATIVA

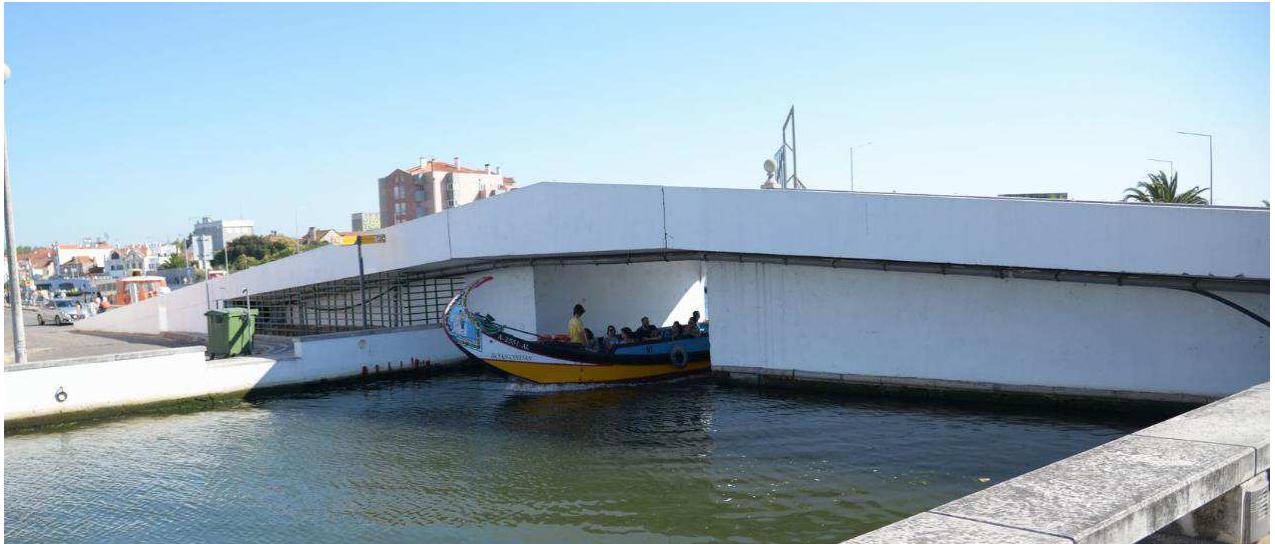
Figura 3 – Ponte de S. João no seu estado atual – Vista de montante

Dado que todo o corpo da ponte está revestido por reboco pintado, é difícil caracterizar a estrutura à vista desarmada mas os muros de guarda-corpos serão construídos em betão armado, contínuos com o tabuleiro.

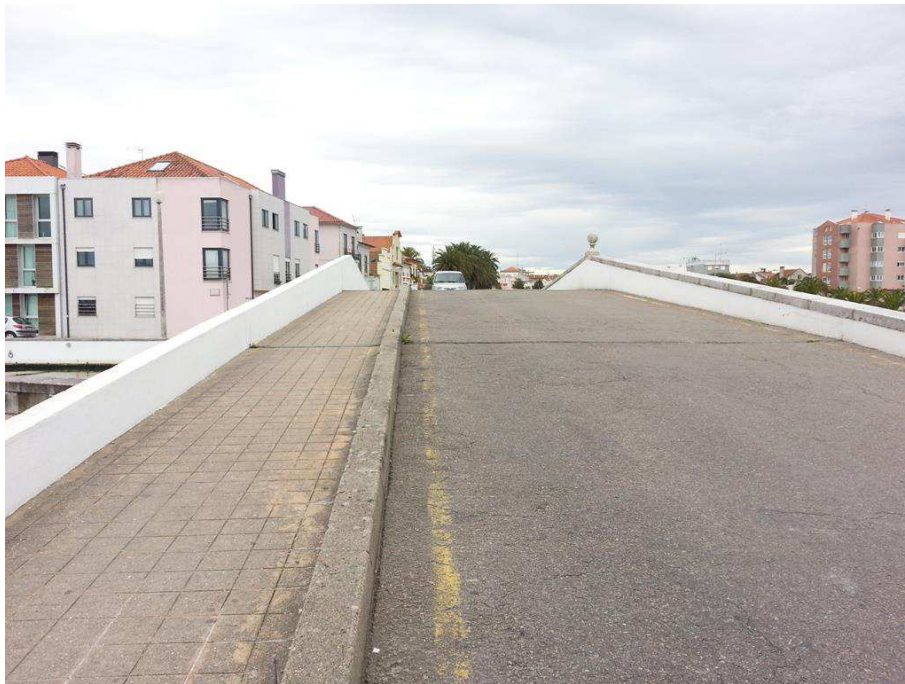
Figura 5 – Vista superior da obra de Norte para Sul

A laje superior apresenta 4 juntas de dilatação, 2 junto aos encontros e outras 2 no alinhamento das margens.

As juntas de dilatação seccionam o tabuleiro e os guarda-corpos desligando completamente os tramos.

Observando o alinhamento das juntas do tramo central depreende-se que há muito pouco comprimento de entrega deste tramo central nos muros dos encontros.

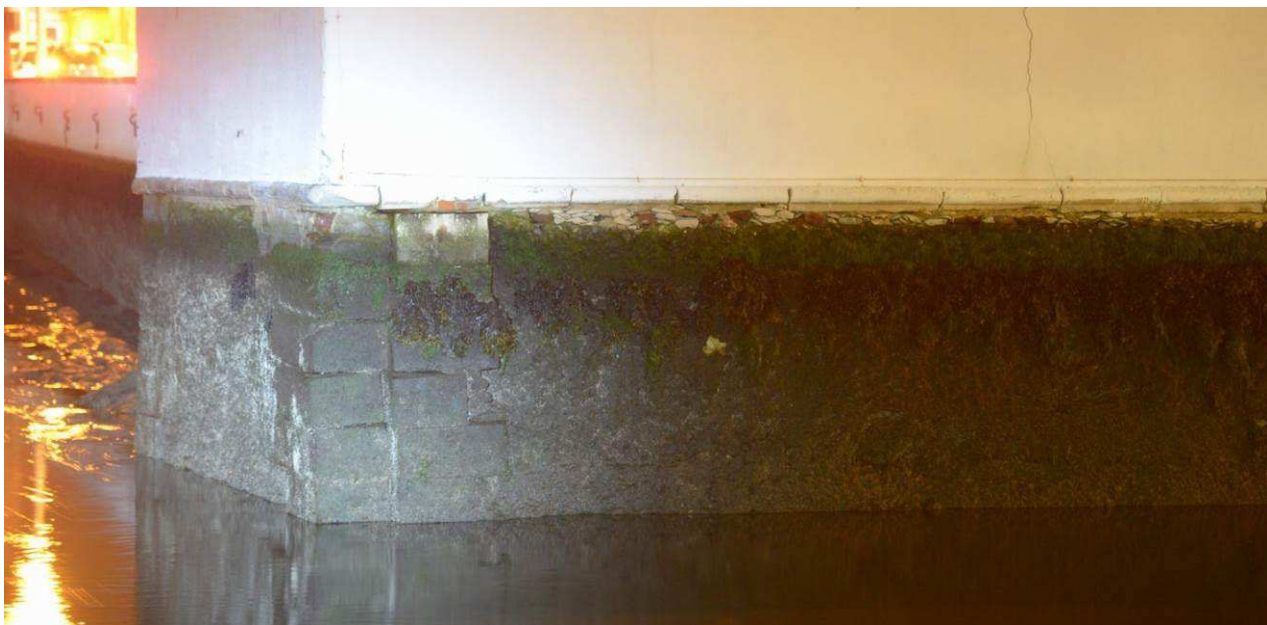
Figura 8 – Encontro Sul – descalce de cantaria

Da observação noturna realizada, foi possível detetar problemas na fundação dos muros. Não sendo possível, mesmo com a água do canal ao nível da maré baixa, aferir o tipo de fundação, foi possível verificar que a base dos muros apresenta uma degradação significativa com destacamento de blocos da cantaria, fissuração, infiltrações de água e lavagem de material dos aterros de aproximação.

É visível que foram feitos trabalhos manuais de colmatação de vazios por meio de introdução de pequenas pedras. No entanto a falta de um elemento de ligação, torna a solução frágil.

Mesmo que estejamos perante uma solução de fundação indireta, a possibilidade de lavagem de material à volta das estacas poderá conduzir à rotura das mesmas e a assentamentos na obra, o que, de resto poderá já ter acontecido.

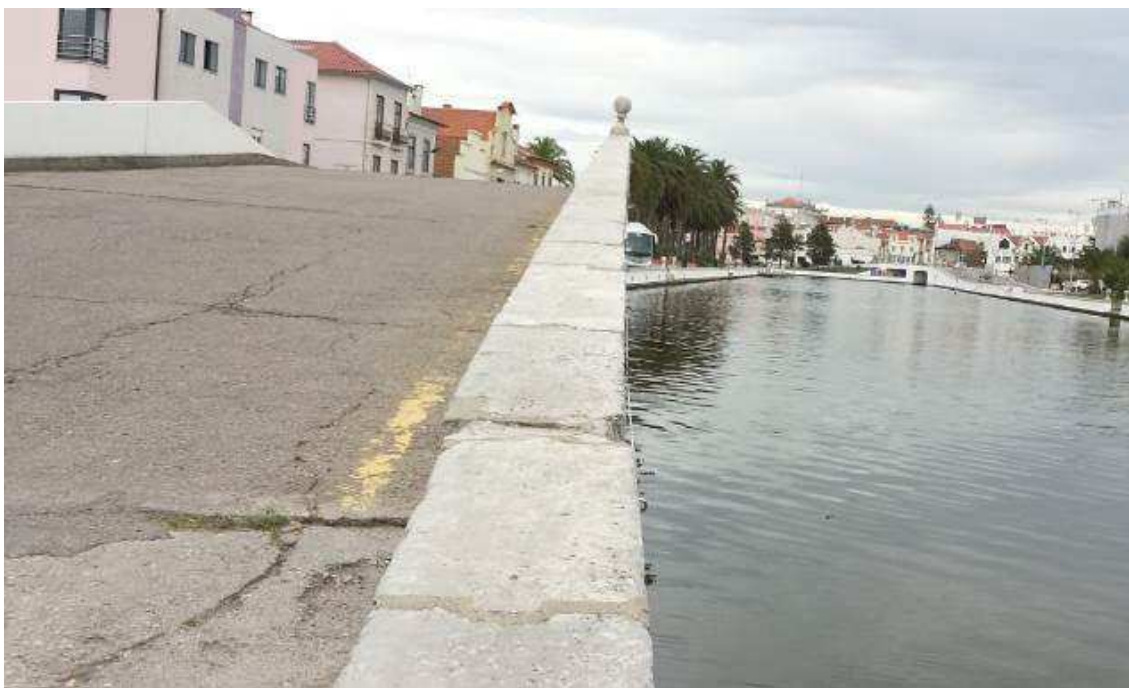
Figura 12 – Muro de guarda-corpos junto à margem direita do Canal Central

São perceptíveis deslocamentos laterais dos tramos de tabuleiros por observação do alinhamento dos guarda-corpos o que é indicativo da falta de um elemento que restrinja o movimento lateral do tabuleiro.

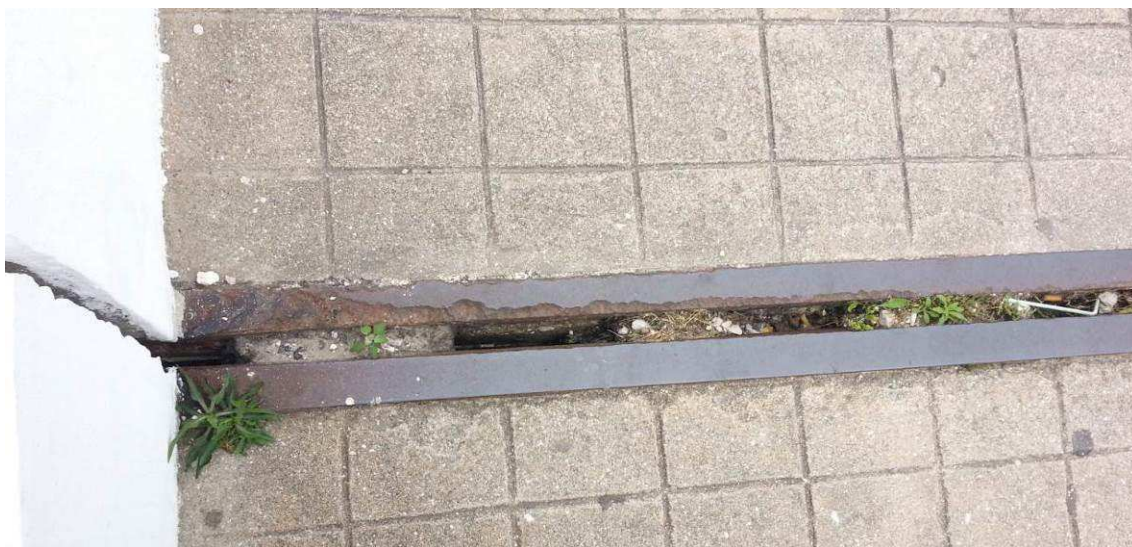
Figura 13 – Encontro Norte – junta colmatada por detritos

Todas as juntas de dilatação encontram-se preenchidas com detritos e é visível que ocorreram assentamentos diferenciais entre apoios dos tramos da ponte.

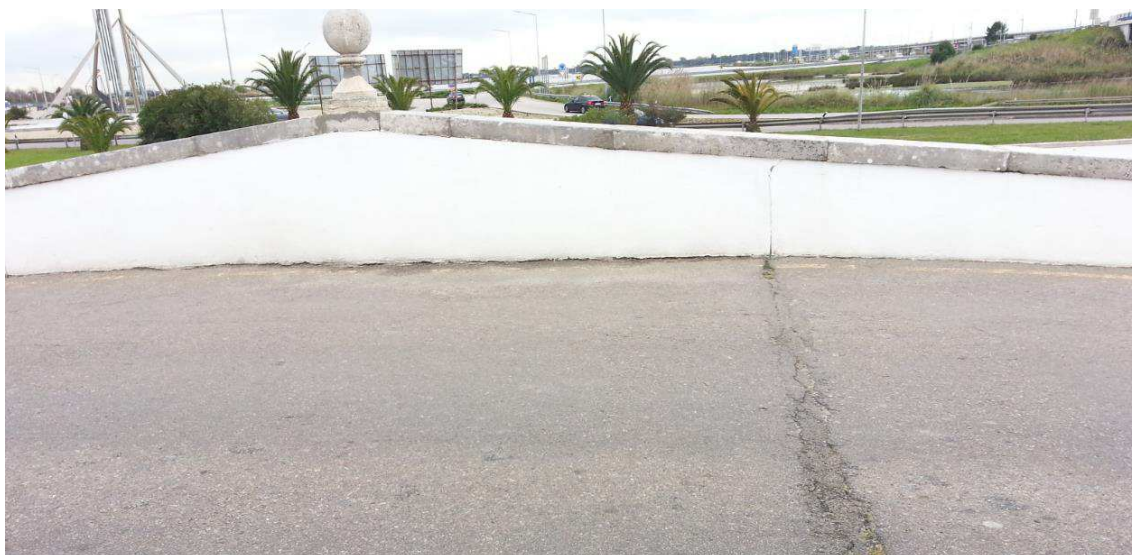
Figura 14 – Encontro Norte – junta de dilatação colmatada com betuminoso

A junta na zona de pavimento rodoviário foi colmatada com betuminoso que se encontra fissurado.

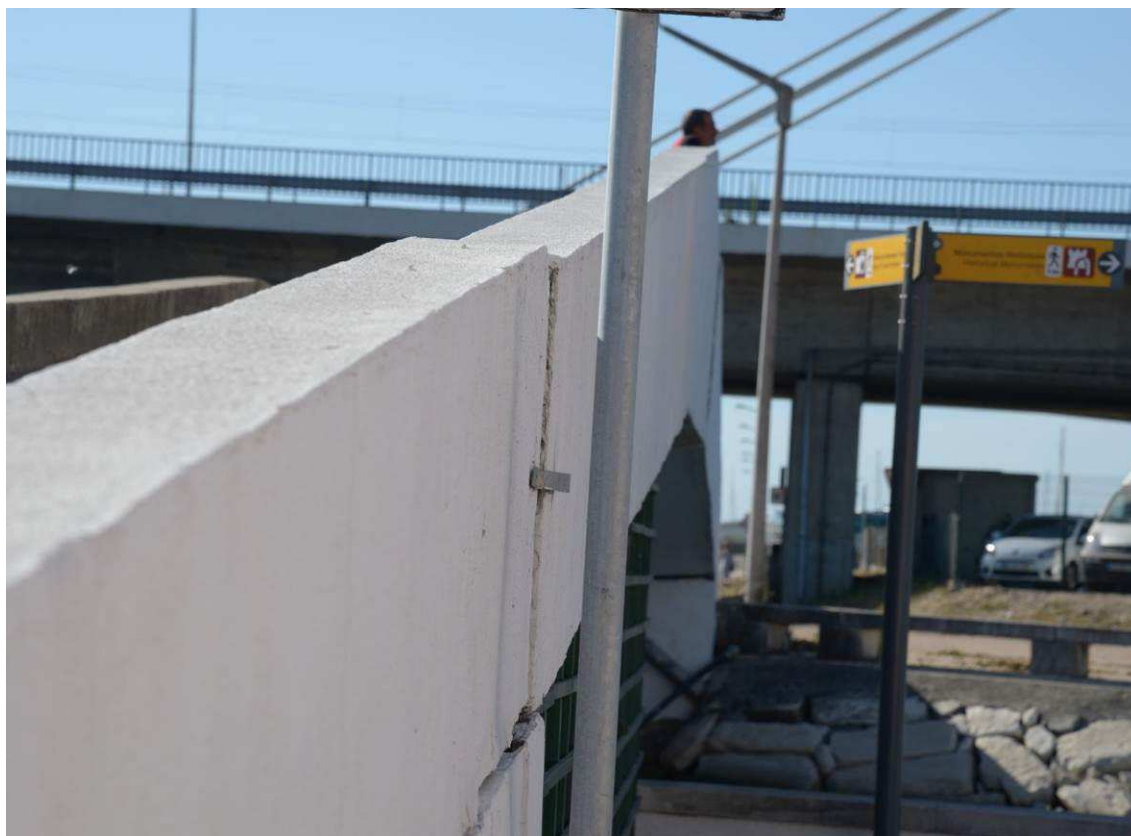
Figura 15 – Rotação por assentamento diferencial do tramo Sul do tabuleiro

O tramo sul apresenta um assentamento mais significativo do lado do passeio como se observa na figura seguinte.

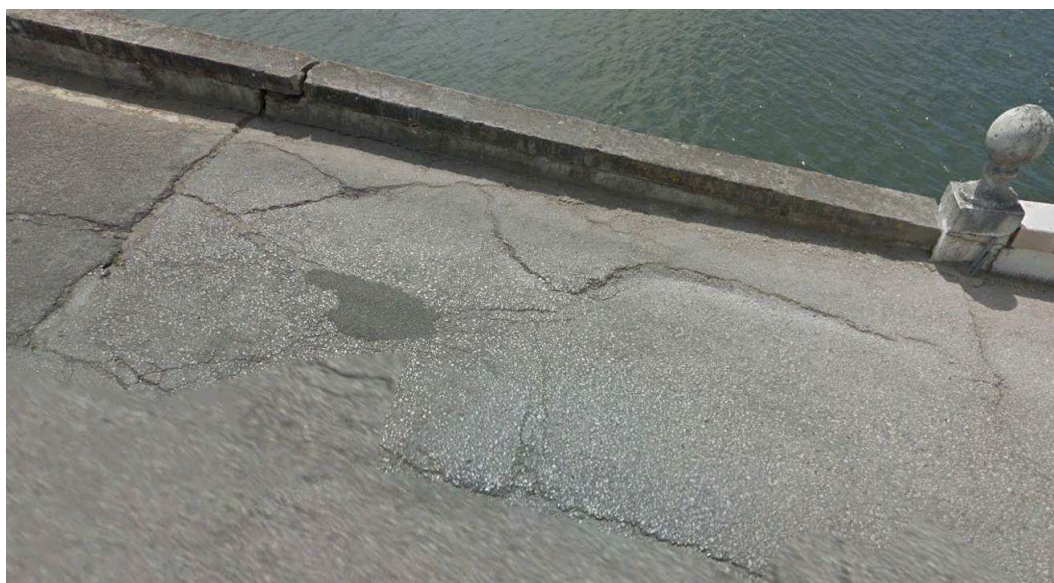
Figura 16 – Encontro Norte – pavimento sobre o abatimento

O betuminoso encontra-se bastante degradado e fendilhado ao longo de todo o comprimento do tabuleiro.

O betuminoso na zona do tardo de ambos os encontros, encontra-se bastante degradado e fendilhado, devido aos assentamentos verificados nos aterros.

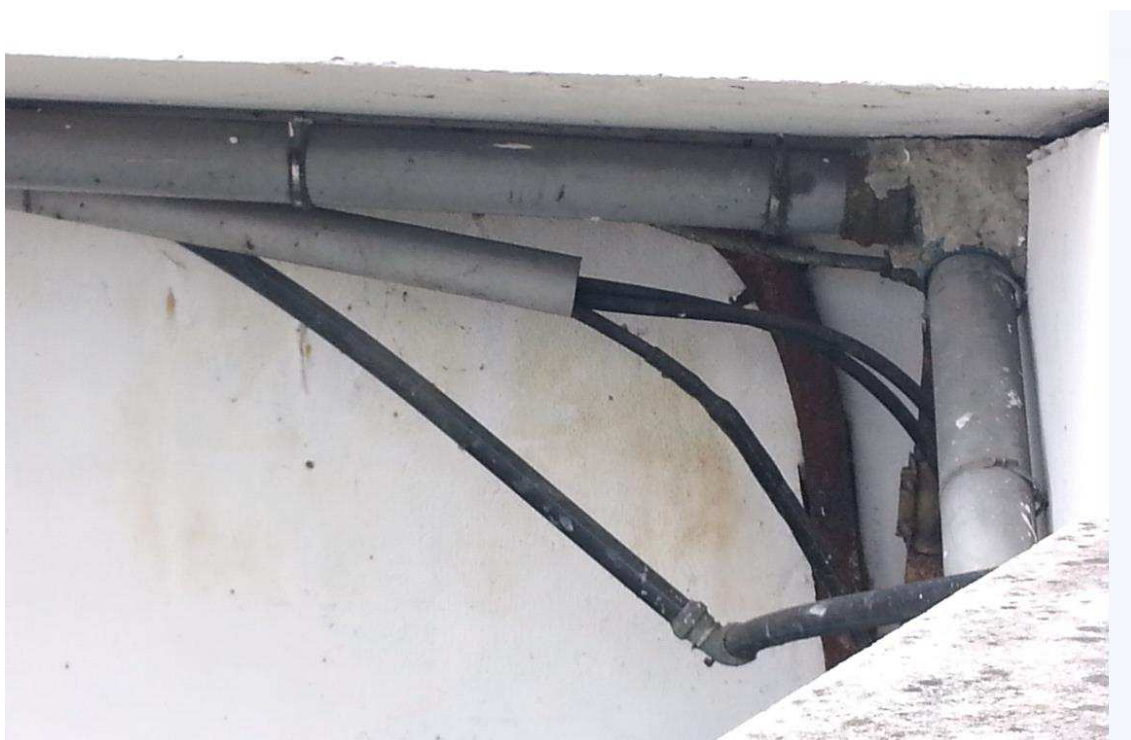
Figura 20 – Vista dos serviços descritos na zona do encontro Norte do lado Montante

- Duas condutas de abastecimento água em tubo PEAD DN40 e DN63 respetivamente – Abastecimento de água – Durante a execução da obra, será necessário garantir o abastecimento de água provisório prevendo as ligações de Noroeste a Sudeste. A solução a adotar deverá ser by-pass em PEAD com eletrossoldadura.
- Conduita DN110 em aço eternizada, que passa a PVC na travessia, com cabos elétricos da EDP no seu interior – A ser desviada para inclusão no passeio da obra de arte;
- Uma conduita de águas residuais em PVC DN160 – da ADRA – a desviar e passar suspensa sob o tabuleiro da nova ponte;
- Uma conduita em aço D75mm de telecomunicações;
- Uma conduita em aço DN110 de telecomunicações;

Todas estas infraestruturas estão do lado montante suspensas na aba de tabuleiro em consola que suporta o passeio e passam a enterradas na zona dos traineis;

Deverão ser temporariamente desviadas durante a execução dos trabalhos de demolição e integradas na nova obra de arte. Esta restituição e adaptação à nova deverá incluir a execução de todas as ligações incluindo equipamentos que possam estar instalados a montante e a jusante da obra.

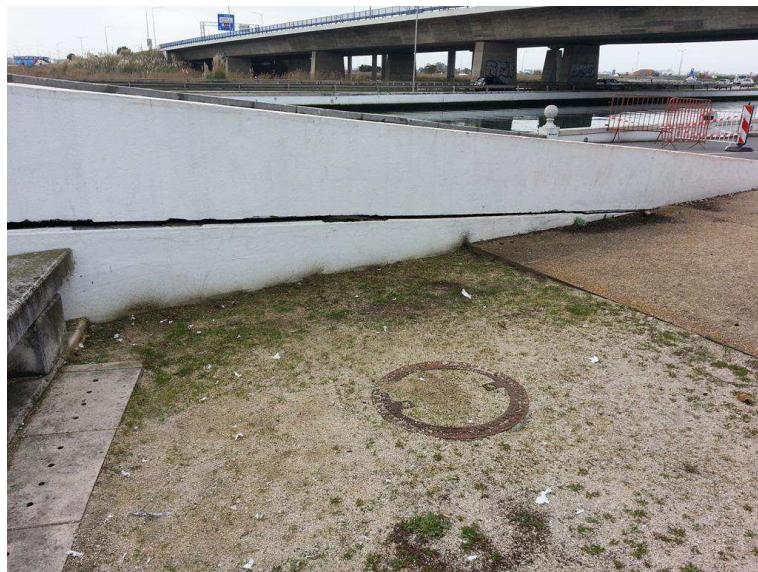
Figura 22 – Caixa existente junto ao encontro Norte

De acordo com o observado durante a visita à obra salienta-se ainda a existência de outros serviços tais como:

Antes do início dos trabalhos, o Adjudicatário deverá proceder ao levantamento exaustivo dos serviços afetados. Durante o decorrer da obra será da sua responsabilidade o desvio provisório e reposição de todos os serviços afetados bem como a comunicação e pedido de autorizações às entidades responsáveis.

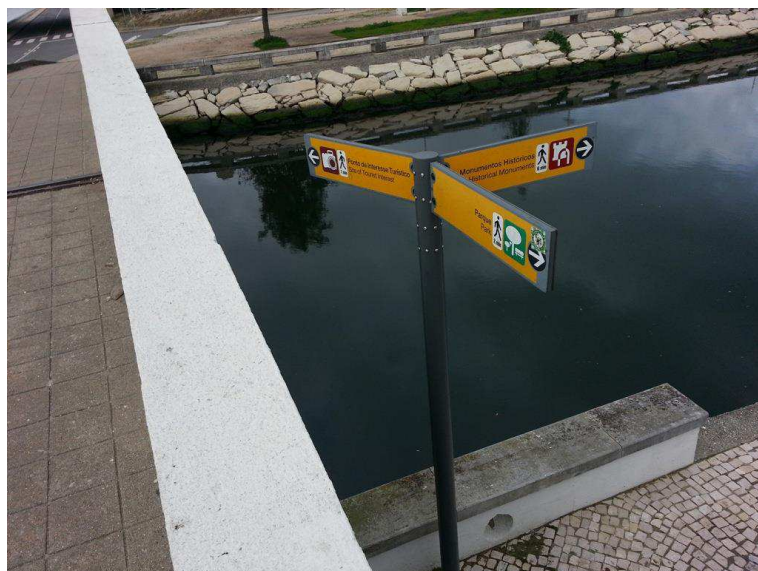
Figura 23 – Sinalização a reposicionar

- Poste de iluminação junto ao trainel adjacente ao encontro Norte a remover e repor no mesmo local;
- Sinalização de trânsito e de pontos de interesse turístico a remover e reposicionar de acordo com as indicações da Câmara Municipal de Aveiro junto ao encontro Sul;
