Título Complementar:
Reabilitação de Estruturas nos Canais da Cidade de Aveiro

Projeto:
**Ponte de S. João Sobre o Canal de S. Roque
Substituição da Obra de Arte
Projeto de Estabilidade**

N.º:
438.1700.EST.023

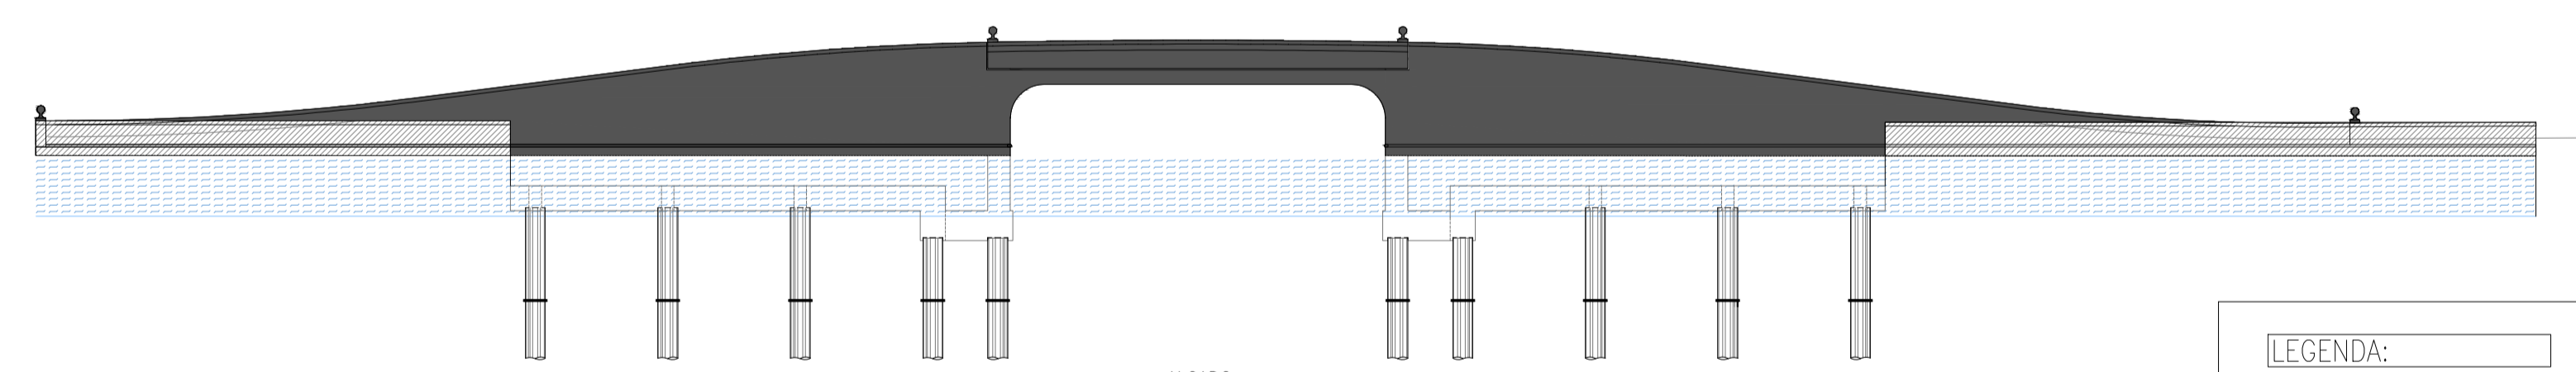
ALÇADO
Etc: 1/250

- AÇO - S275 JR
- PAINES TIPO VÍRC 16mm OU EQUIVALENTES
- FERRIS DE AÇO A8-B

- ESTRUTURA METÁLICA - GALVANIZADA A QUENTE MIN. 70 MICRON
- PARAFUSARIA - GALVANIZADA
- TODAS AS SUPERFÍCIES DE BETÃO À VISTA E PAINES COMPOSITOS : LAVAGEM COM JATO D'ÁGUA A ALTA PRESSÃO
- APLICAÇÃO DE PRIMÁRIO TIPO BETON SEALER OU EQUIVALENTE
- EXECUÇÃO DE 2 DEMÓS CRUZADAS DE ACRÍLICO TIPO C-CRYL W 700MB OU EQUIVALENTE NA CDR A DEFINIR PELA FISCALIZAÇÃO
